**UNIVERSIDADE FEDERAL DE SANTA CATARINA  
PROGRAMA DE PÓS-GRADUAÇÃO EM ENGENHARIA CIVIL**

**ANÁLISE DOS PROCEDIMENTOS AMBIENTAIS NA DUPLICAÇÃO DA  
BR 101, TRECHO DIVISA PR/SC - ENTRONCAMENTO BR 280**

**Dissertação apresentada ao Curso de Pós-Graduação em Engenharia Civil da  
Universidade Federal de Santa Catarina, como parte dos requisitos para a  
obtenção do título de mestre em Engenharia Civil.**

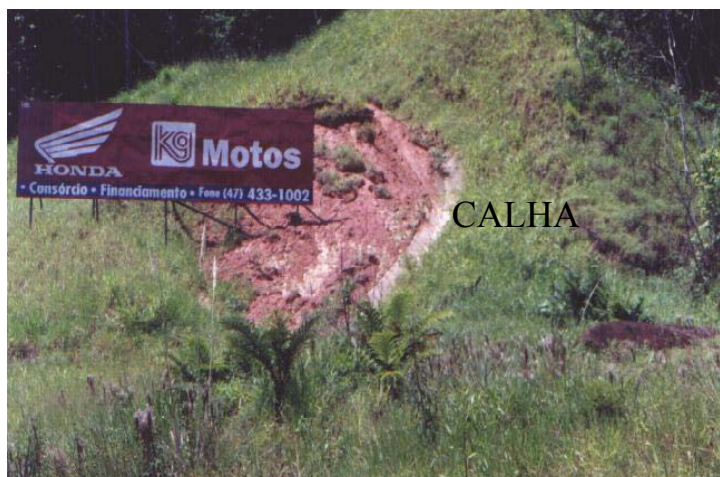
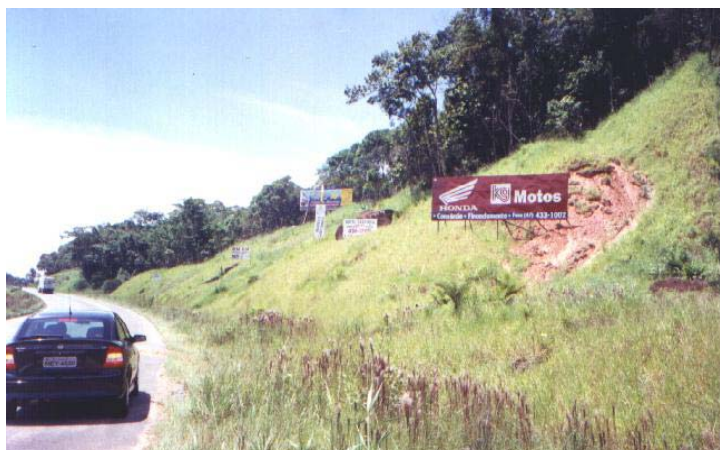
Passivo Ambiental: Processo erosivo no talude. Ocorreu após operação.

FIGURA 5 – Passivo Ambiental verificado no km 3,10 caracterizado por um processo erosivo

FIGURA 6 – Passivo Ambiental verificado no km 3,10 visto de outro ângulo

Impacto Decorrente: Assoreamento do sistema de drenagem, poluição visual, danos à paisagem local.

Gravidade: Atualmente não oferece perigo para os usuários da rodovia, mas a evolução dos processos de carreamento de sedimentos pode causar danos à drenagem superficial da rodovia, com possíveis riscos a partir da formação de lâmina d'água.

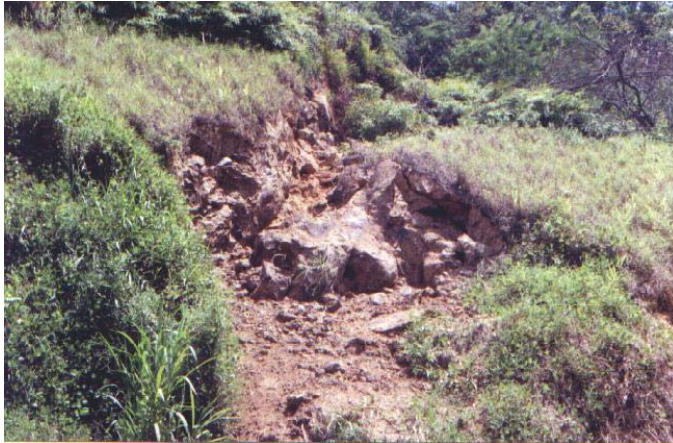
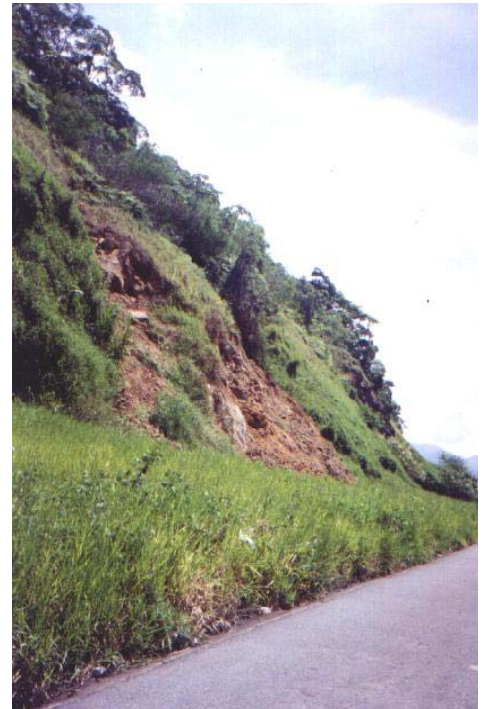
Passivo Ambiental: Processo erosivo no talude. Deslizamento dentro da faixa de domínio. Ocorreu após operação.

FIGURA 7 – Passivo Ambiental verificado no km 12,70 caracterizado por um processo erosivo

FIGURA 8 – Passivo Ambiental verificado no km 12,70 visto de outro ângulo

Queda de rocha sobre a pista, assoreamento, poluição visual, danos à paisagem local. Perda de solo.

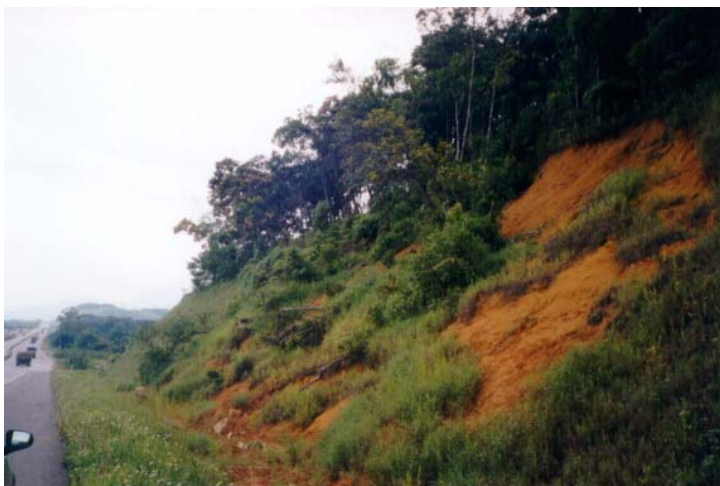
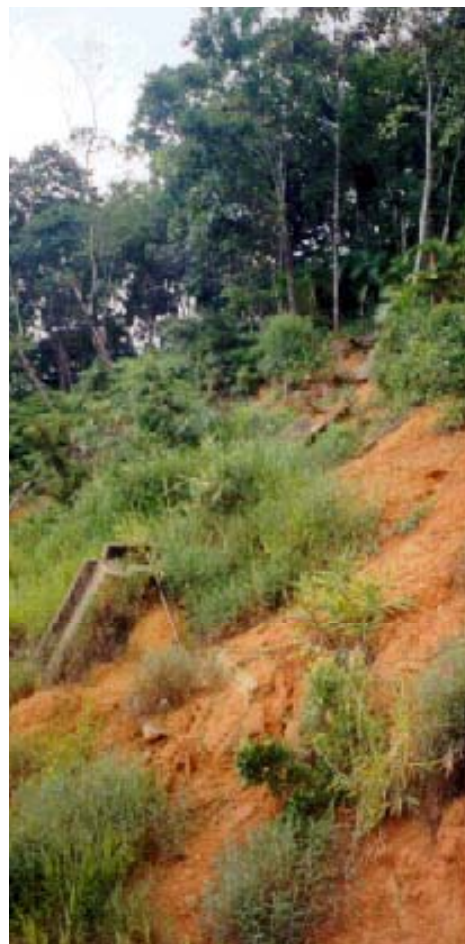
Passivo Ambiental: Deslizamento dentro da faixa de domínio. Ocorreu após operação.

FIGURA 9 – Passivo Ambiental verificado no km 13,40 caracterizado por um processo erosivo

FIGURA 10 – Passivo Ambiental também verificado no km 13,40 visto de outro ângulo

Impacto Decorrente: Assoreamento do sistema de drenagem, poluição visual, danos à paisagem local, perda de solo.

Gravidade: Ainda não oferece perigo para os usuários da rodovia, mas a evolução dos processos de carreamento de sedimentos pode causar danos à drenagem superficial da rodovia, com conseqüentes riscos.

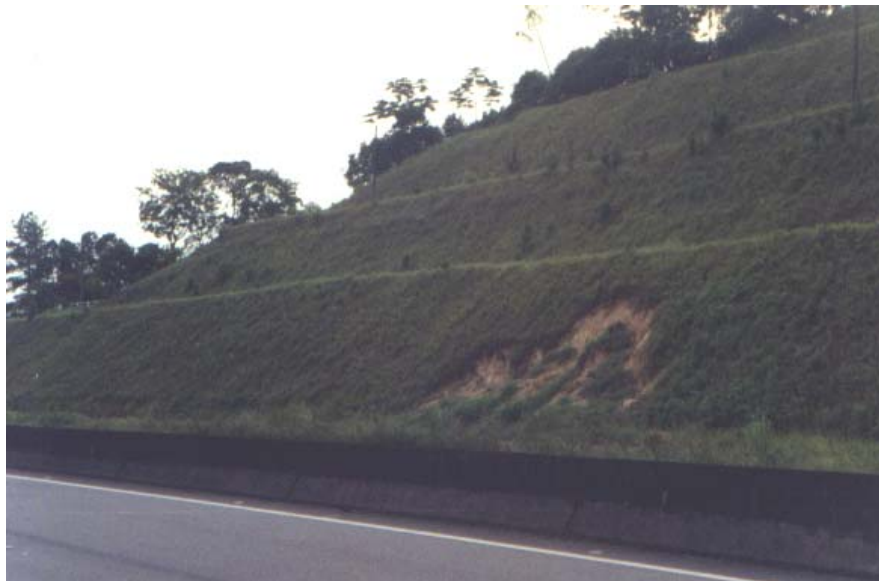
Passivo Ambiental: Deslizamento ativo dentro da faixa de domínio. Ocorreu após operação.

FIGURA 11 – Passivo Ambiental verificado no km 19,70 caracterizado por um processo erosivo

Assoreamento, poluição visual, danos à paisagem local.

Não oferece perigo para os usuários da rodovia, mas a evolução dos processos de carreamento de sedimentos poderá causar danos ao sistema de drenagem superficial da rodovia, trazendo riscos desnecessários.

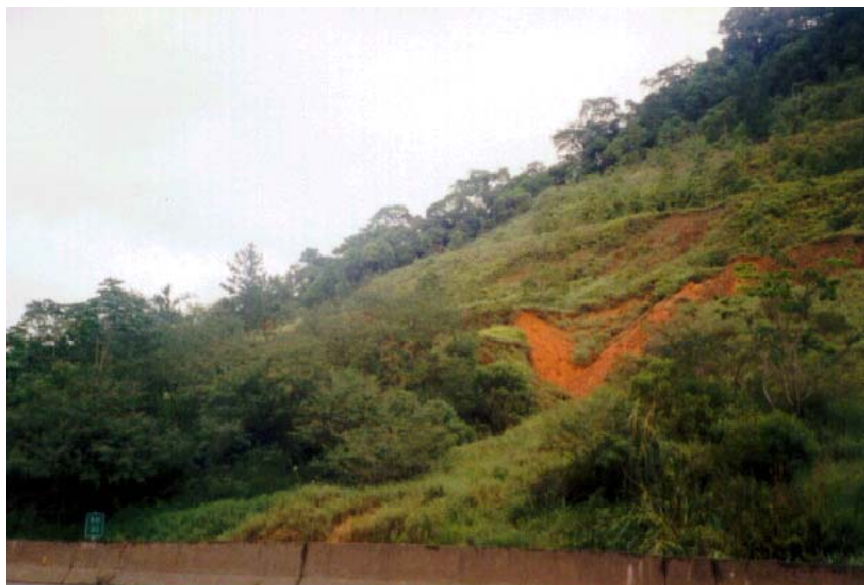
Passivo Ambiental: Deslizamento ativo dentro da faixa de domínio, diagnosticado no EIA. Ocorreu após operação.

FIGURA 12 – Passivo Ambiental verificado no km 30,00 caracterizado por um processo erosivo

Assoreamento, poluição visual, danos à paisagem local.

Não oferece perigo para os usuários da rodovia, mas a evolução dos processos de carreamento de sedimentos poderá causar danos ao sistema de drenagem superficial da rodovia, com futuros riscos.

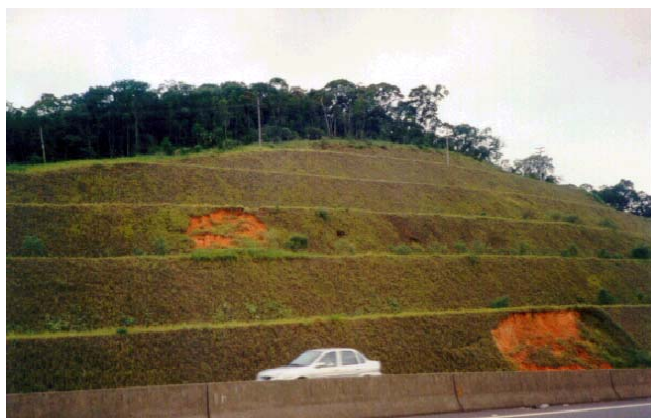
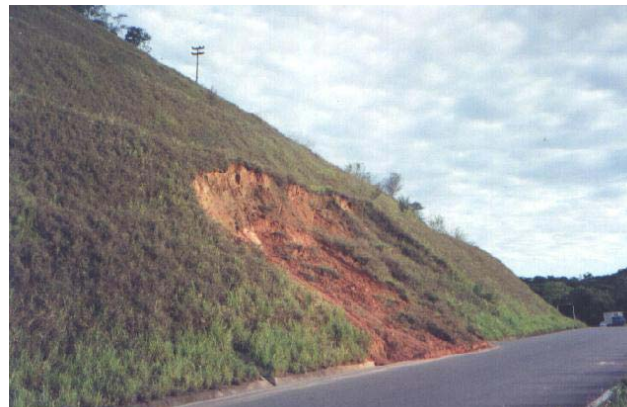
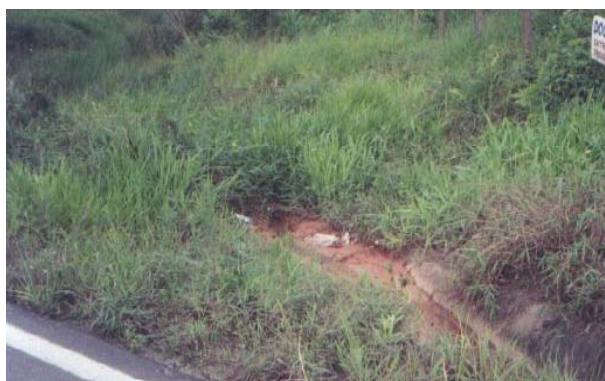
Passivo Ambiental: Deslizamento dentro da faixa de domínio, invadindo a marginal. Ocorreu após operação.

FIGURA 13 – Passivo Ambiental verificado no km 30,50 caracterizado por um processo erosivo

FIGURA 14 – Passivo Ambiental verificado no km 30,50, visto mais próximo

FIGURA 15 – Passivo Ambiental verificado no km 30,50 caracterizado por assoreamento da drenagem em função do processo erosivo

Impacto Decorrente: Invasão de material na pista, assoreamento, poluição visual, danos à paisagem local.

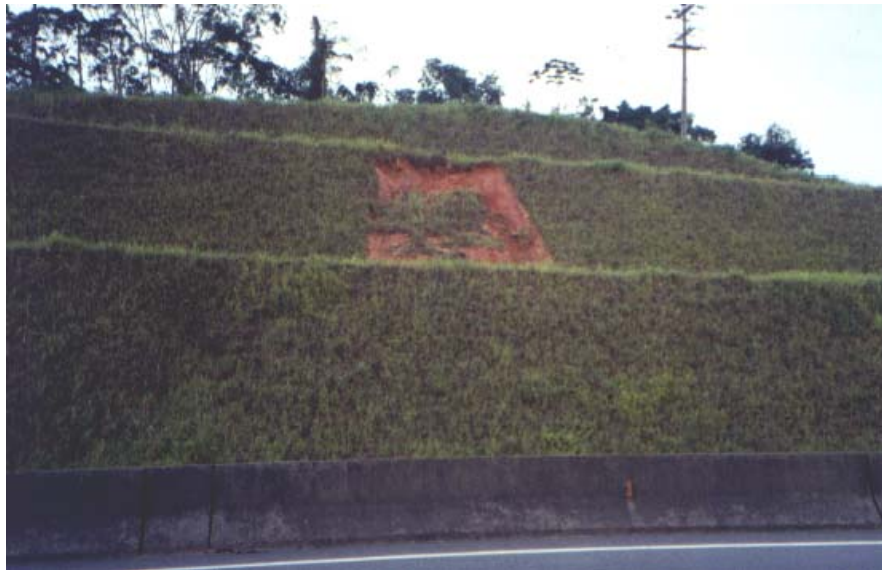
Passivo Ambiental: Deslizamento dentro da faixa de domínio. Ocorreu após operação.

FIGURA 16 – Passivo Ambiental verificado no km 33,90 caracterizado por um processo erosivo

Assoreamento, poluição visual, danos à paisagem local.

Ainda não oferece perigo para os usuários da rodovia, mas a evolução dos processos de carreamento de sedimentos pode causar danos a drenagem superficial da rodovia.

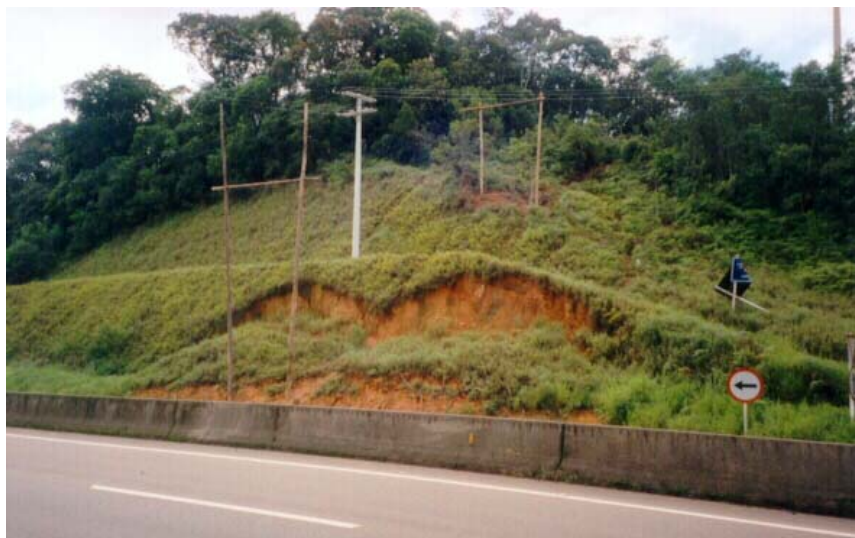
Passivo Ambiental: Deslizamento dentro da faixa de domínio. Ocorreu após operação.

FIGURA 17 – Passivo Ambiental verificado no km 38,10 caracterizado por um processo erosivo

Assoreamento do sistema de drenagem, poluição visual, danos à paisagem local.

A evolução dos processos de carreamento de sedimentos pode causar danos à drenagem superficial da rodovia, bem como ao sistema de distribuição de energia elétrica com riscos de acidentes e danos à população lindeira e aos usuários da rodovia.

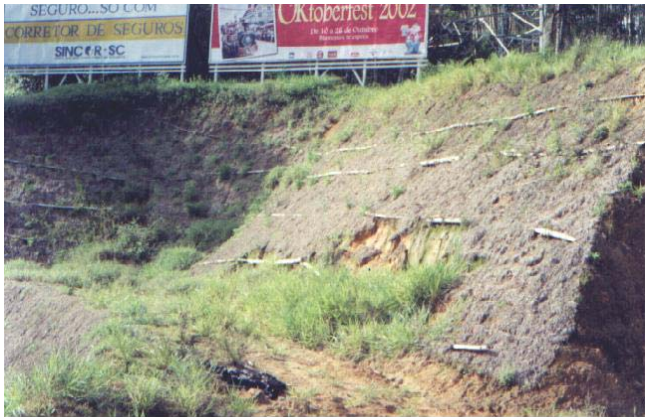
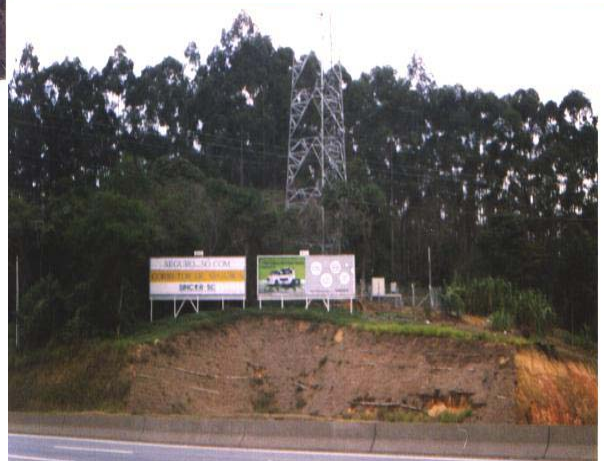
Passivo Ambiental: Processo erosivo do talude. Ocorreu após operação.

FIGURA 18 – Passivo Ambiental verificado no km 54,00 caracterizado por um processo erosivo

FIGURA 19 – Passivo Ambiental verificado no km 54,00 visto de outro ângulo

Assoreamento, poluição visual, danos à paisagem local.

Não oferece perigo para os usuários da rodovia, mas a evolução dos processos de carreamento de sedimentos pode causar danos a drenagem superficial da rodovia e colocando em risco o cemitério que se localiza acima.

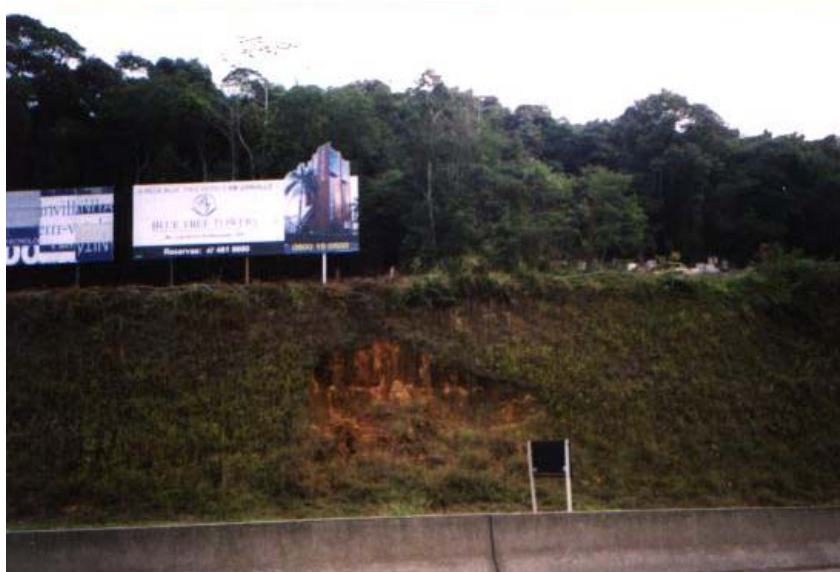
Passivo Ambiental: Deslizamento dentro da faixa de domínio. Ocorreu após operação.

FIGURA 20 – Passivo Ambiental verificado no km 57,00 caracterizado por um processo erosivo

Assoreamento, poluição visual, danos à paisagem local.

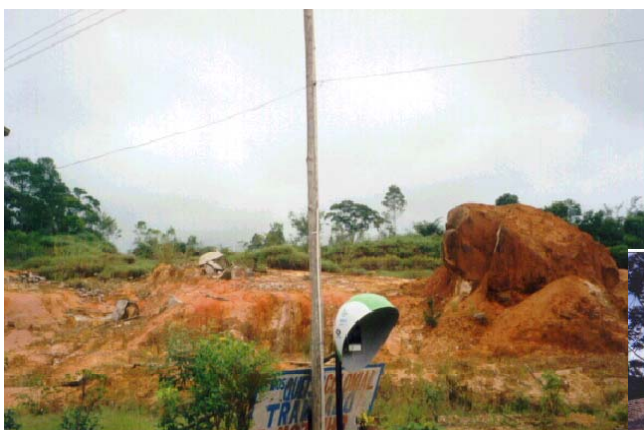
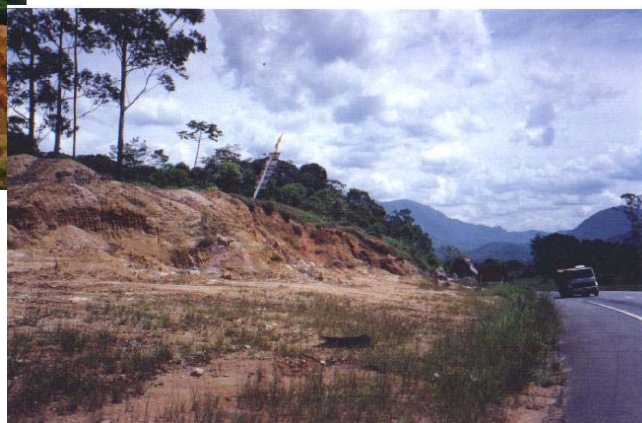
Passivo Ambiental: Caixa de empréstimo, utilizada no trecho da duplicação, sem recuperação e com processo de erosão. Ocorreu durante a construção. Ainda em uso por terceiros, conforme mostra Figura 21 e 22.

FIGURA 21 – Passivo Ambiental verificado no km 3,90 caracterizado por um processo erosivo

FIGURA 22 – Passivo Ambiental caracterizado na figura 21, visto de outro ângulo

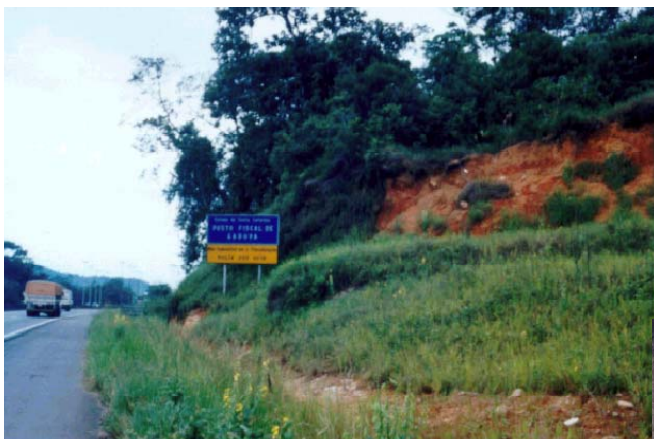
Passivo Ambiental: Deslizamento dentro da faixa de domínio e descaracterização da paisagem. Ocorreu após operação.

FIGURA 23 – Passivo Ambiental verificado no km 9,20 caracterizado por um processo erosivo

FIGURA 24 – Passivo Ambiental verificado na figura 23, visto de outro ângulo

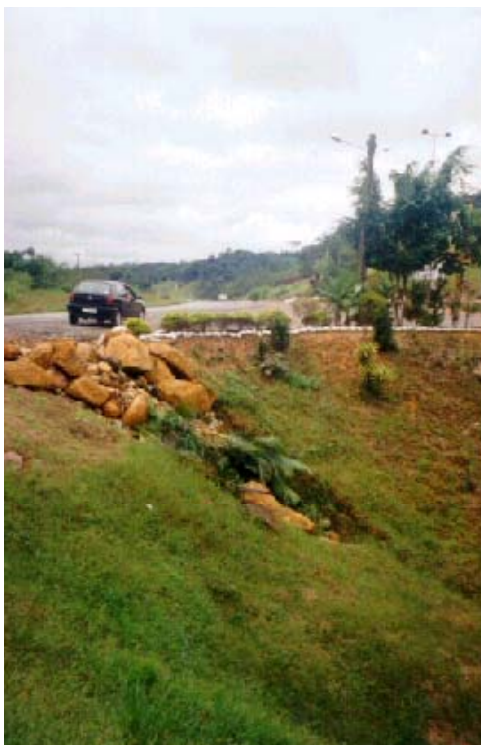
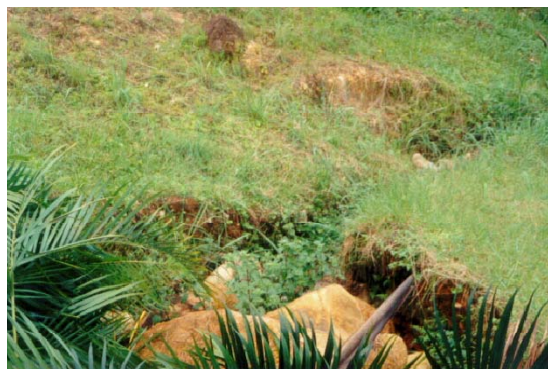
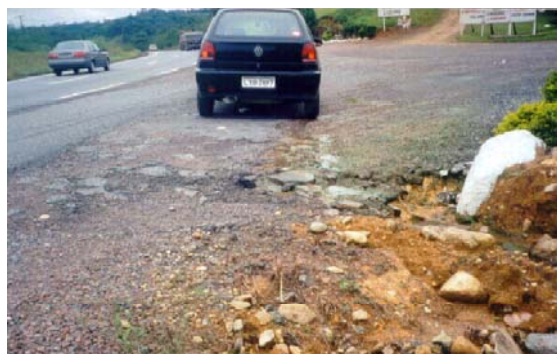
Passivo Ambiental: O local naturalmente mais favorável ao escoamento das águas pluviais não suportou a ação das águas, acarretando escorregamento do corpo do aterro e a segregação do acostamento. Ocorreu durante construção.

FIGURA 25 – Passivo Ambiental verificado no km 2,10, caracterizado por um processo erosivo

FIGURA 26 – Passivo Ambiental verificado no km 2,10, visto de outro ângulo

FIGURA 27 – Passivo Ambiental verificado no km 2,10, visto de outro ângulo

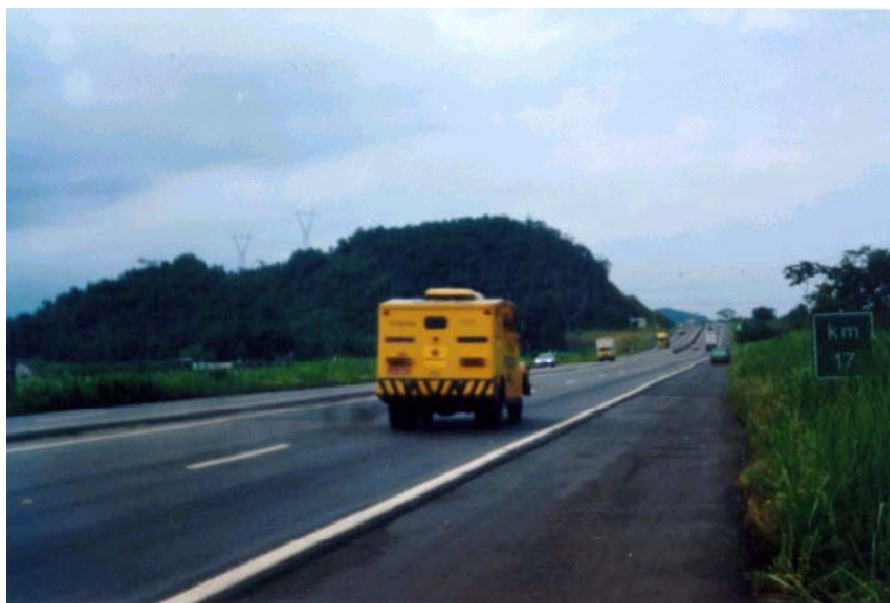
Passivo Ambiental: Falta de dispositivo de proteção, implantado no eixo da rodovia, para fazer a divisão dos fluxos de tráfego entre as duas pistas da rodovia, num total de 6,00 metros. Ocorreu durante construção.

FIGURA 28 – Passivo Ambiental verificado no km 17,00 caracterizado pela falta de dispositivo de proteção

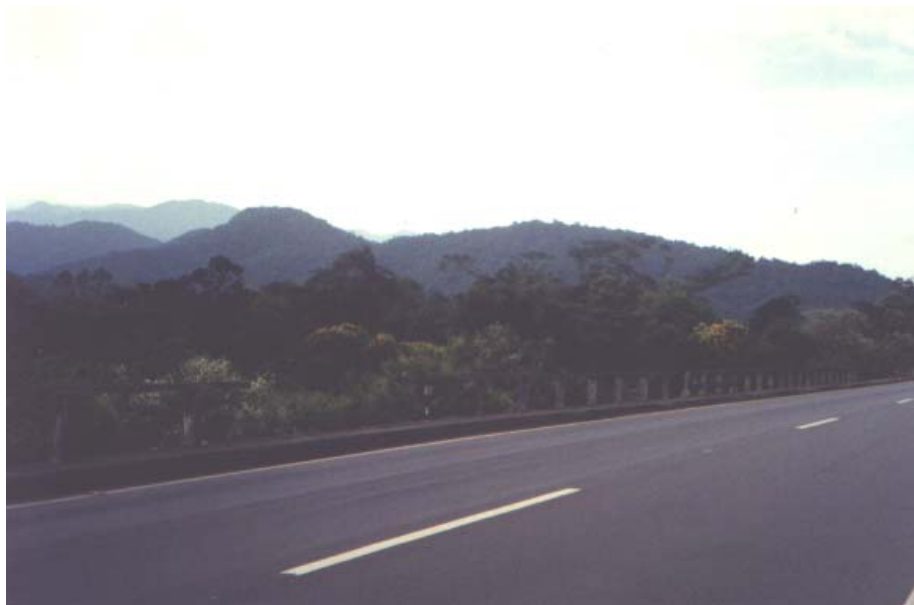
Passivo Ambiental: Falta de dispositivo de proteção. Ocorreu durante construção.

FIGURA 29 – Passivo Ambiental verificado no km 20,9 caracterizado por falta de dispositivo de proteção, guarda-corpo

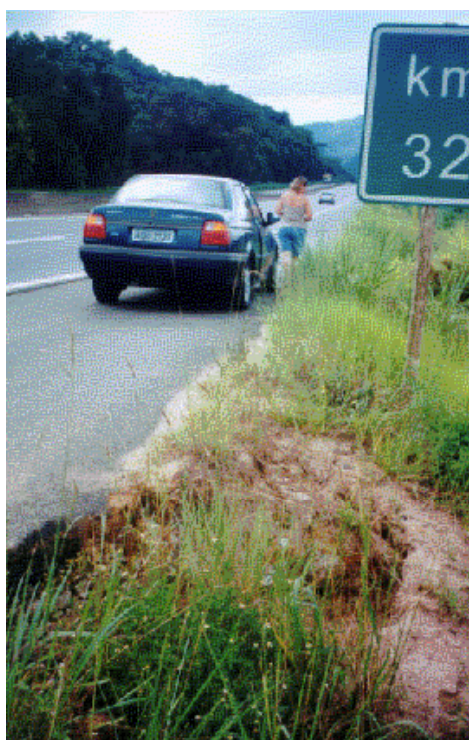
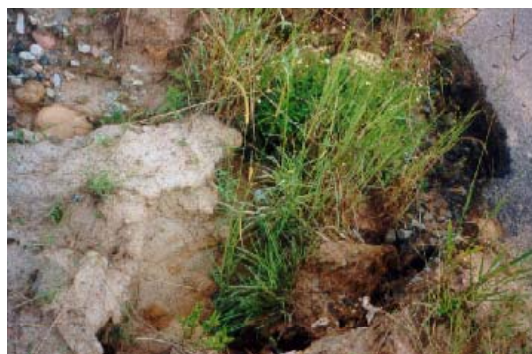
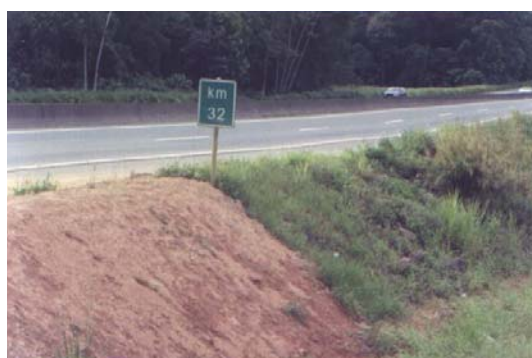
Passivo Ambiental: O local naturalmente mais favorável ao escoamento das águas pluviais não suportou a ação das águas, acarretando escorregamento do corpo do aterro e do acostamento. Ocorreu durante construção.

FIGURA 30 – Passivo Ambiental verificado no km 32,00 caracterizado por um processo erosivo

FIGURA 31 – Passivo Ambiental verificado no km 32,0, detalhe do escorregamento do aterro e do acostamento da pista de rodagem Foto tirada em abril/2002

FIGURA 32 – Passivo Ambiental verificado no km 32,0 diagnosticado e parcialmente resolvido. Foto tirada em novembro/2002

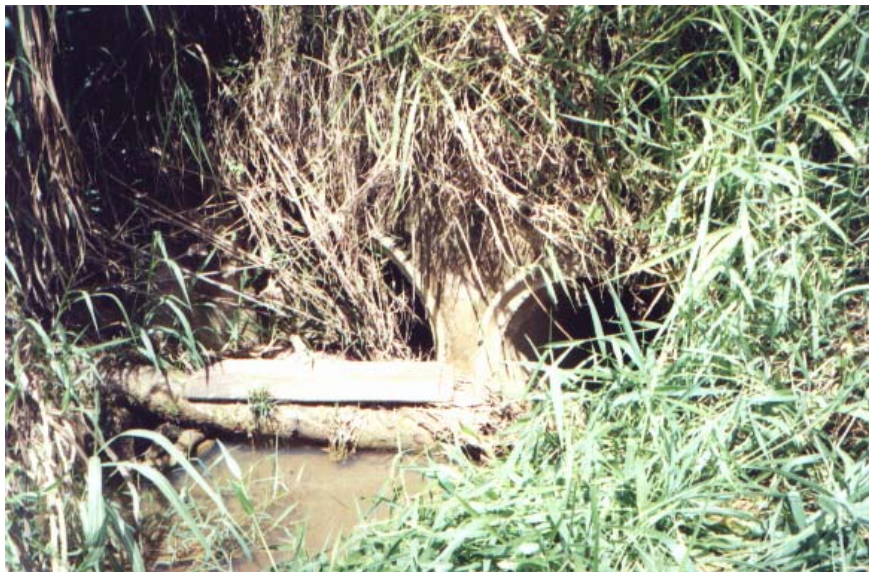
Passivo Ambiental: Tubulações estão assoreadas e estrangulada, causando alagamentos das áreas lindeiras. Ocorreu durante construção.

FIGURA 33 – Passivo Ambiental verificado no km 37,60 caracterizado por um processo de assorimento e estrangulamento da seção hidráulica

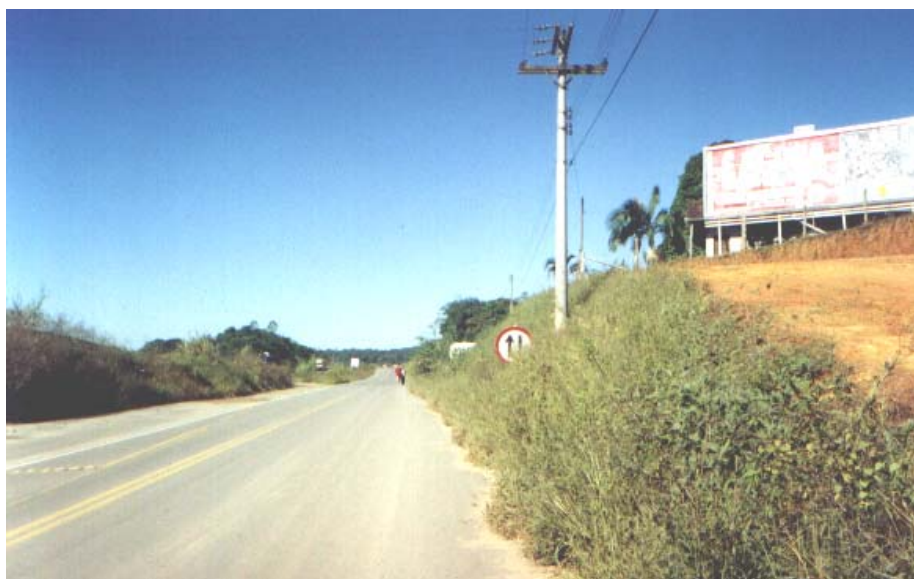
Passivo Ambiental: Placas cobertas pela vegetação. Ocorreu após operação.

FIGURA 34 – Passivo Ambiental verificado no km 44,00 caracterizado por falta de manutenção

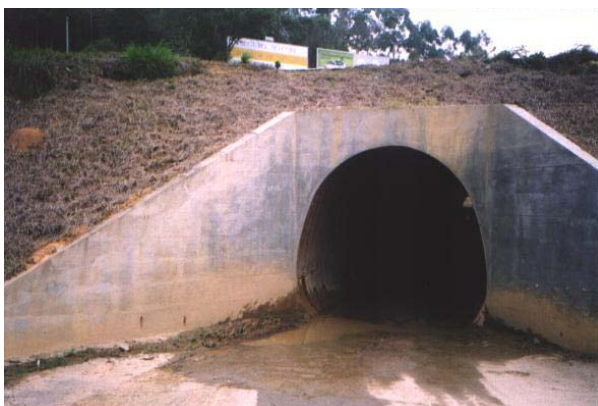
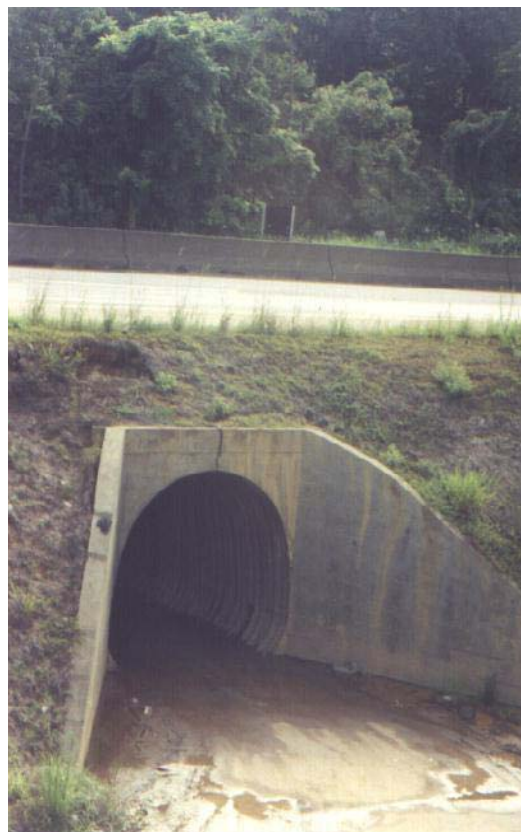
Passivo Ambiental: Passagem de pedestres e de carros sem sistema de drenagem e iluminação. Ocorreu durante construção.

FIGURA 35 – Passivo Ambiental verificado no km 54,00 caracterizado por falta de drenagem

FIGURA 37 – Passivo Ambiental verificado no km 54,00 visto de outro ângulo

FIGURA 36 – Passivo Ambiental verificado no km 54,00, visto de outro ângulo

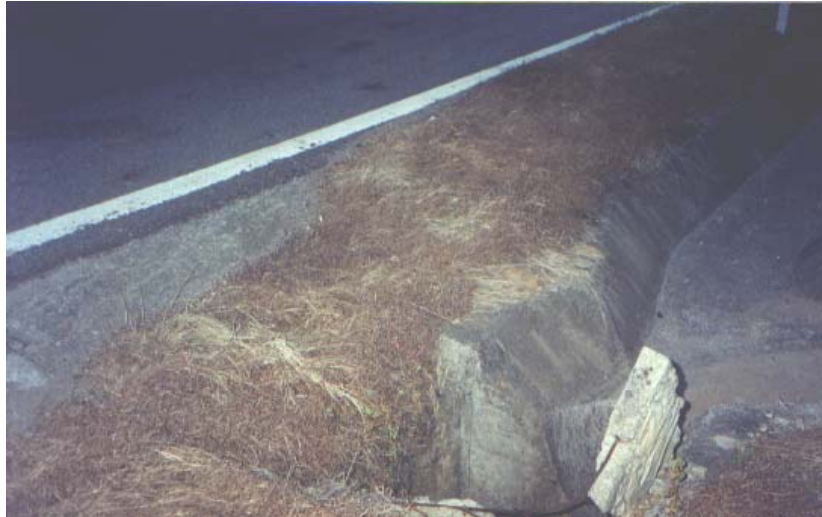
Passivo Ambiental: Falta de manutenção da rodovia. Ocorreu após operação.

FIGURA 38 – Passivo Ambiental verificada no km 57,00 caracterizado por falta de manutenção. Trecho que aparece com a sinalização horizontal da marginal de acesso ao viaduto da BR 280, muito próxima

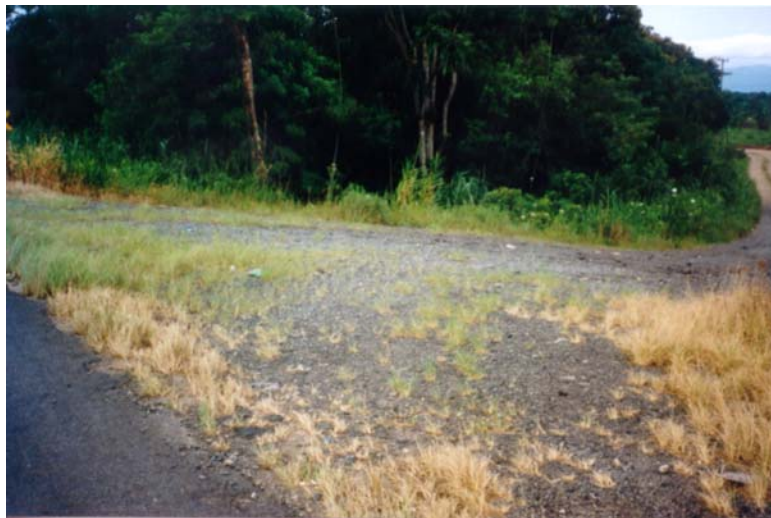
Passivo Ambiental: Falta de segurança no acesso secundário. Ocorreu durante construção.

FIGURA 39 – Passivo Ambiental verificado no km 17,60  
caracterizado pela descida brusca do greide do acostamento da rodovia

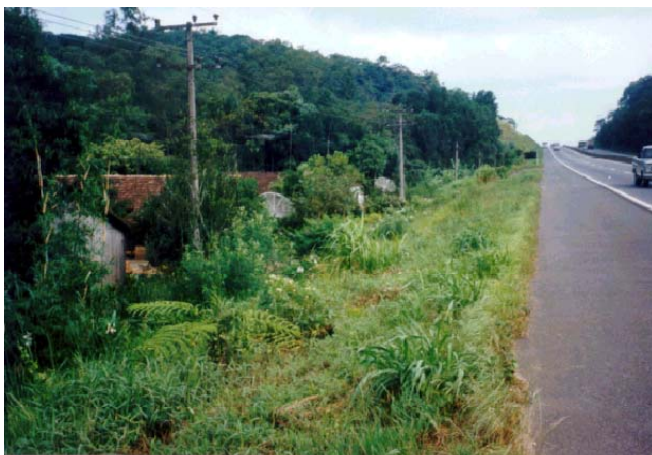
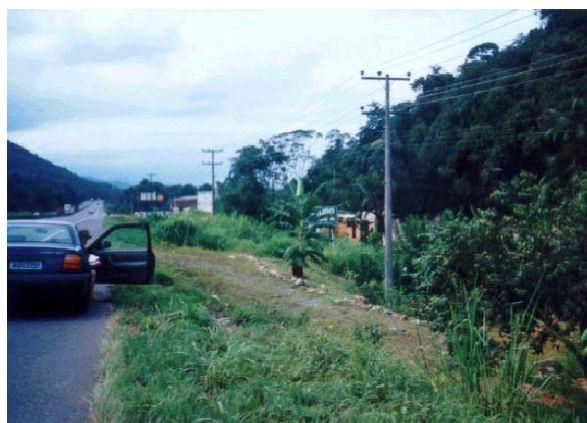
Passivo Ambiental: Falta de segurança ao longo de grande parte do trecho, pelos conflitos com o núcleo urbano de Pirabeiraba, implantado em área adjacente à faixa de domínio da rodovia. Ocorreu durante construção.

FIGURA 40 – Passivo Ambiental verificado no km 29,50, caracterizado pelas construções sobre a faixa de segurança da rodovia.

FIGURA 41 – Passivo Ambiental verificado no km 29,50 visto de outro ângulo

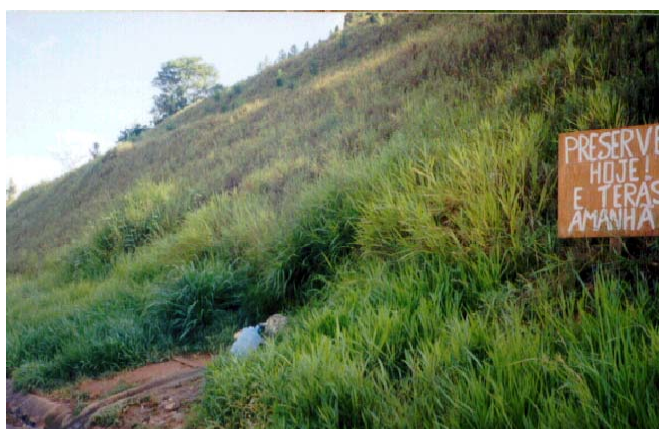
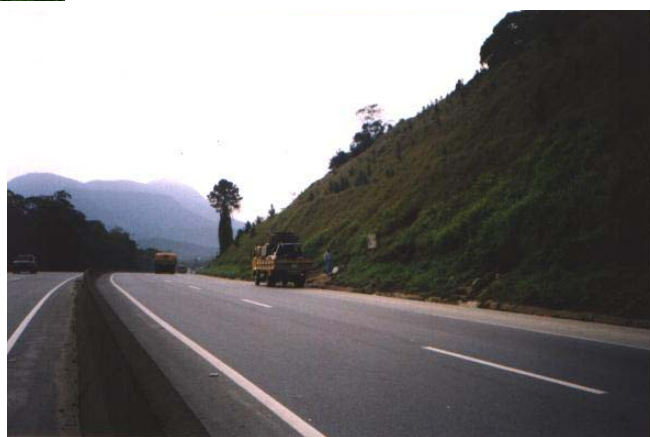
Passivo Ambiental: Bica sem a segurança para as pessoas que param no local. Conforme reportagem do jornal A Notícia, do dia 24 de abril de 2002, houve análise da água pelo laboratório da Companhia Catarinense de Águas e Saneamento-CASAN onde se detectou que a água da bica apresenta qualidade compatível com os parâmetros fixados pela Portaria 1.469, do Ministério da Saúde. Ocorreu durante construção.

FIGURA 42 – Passivo Ambiental verificado no km 34,00 caracterizado falta de segurança

FIGURA 43 – Passivo Ambiental verificado no km 34,00 visto de outro ângulo

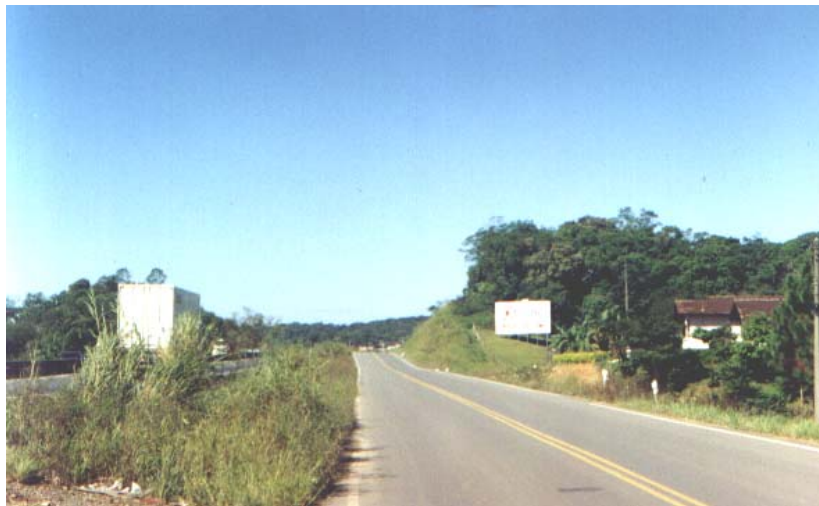
Passivo Ambiental: Falta de segurança para os pedestres. Ocorreu durante construção.

FIGURA 44 – Passivo Ambiental verificado no km 44,00  
caracterizado pela inexistência de acostamento na marginal

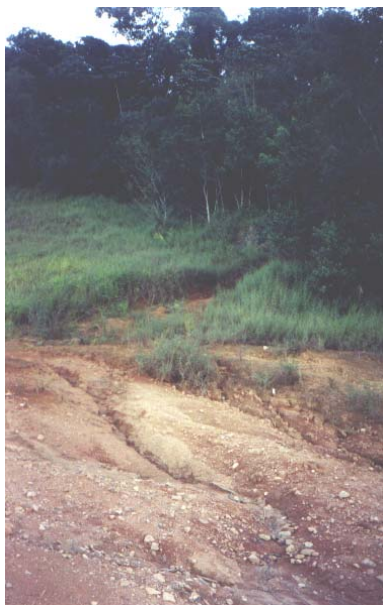
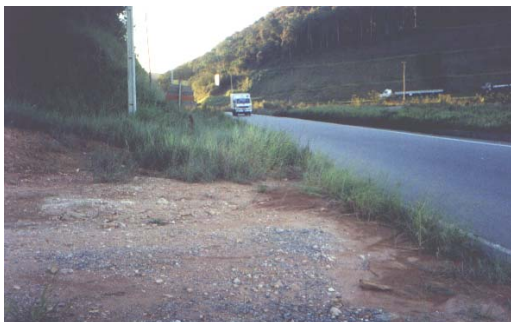
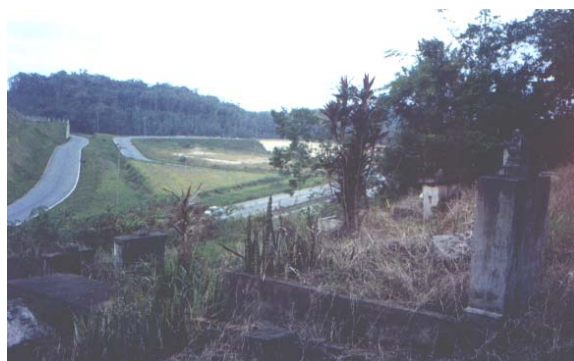
Passivo Ambiental: Dificil acesso ao cemitério existente. Ocorreu durante construção.

FIGURA 45 – Passivo Ambiental localizado no km 57,00 caracterizado pela dificuldade de acesso a um cemitério

FIGURA 48 – Passivo Ambiental localizado no km 57,00 visto de outro ângulo

FIGURA 46 - Passivo Ambiental localizado no km 57,00 visto de outro ângulo

FIGURA 47 – Passivo Ambiental localizado no km 57,00 visto de outro ângulo

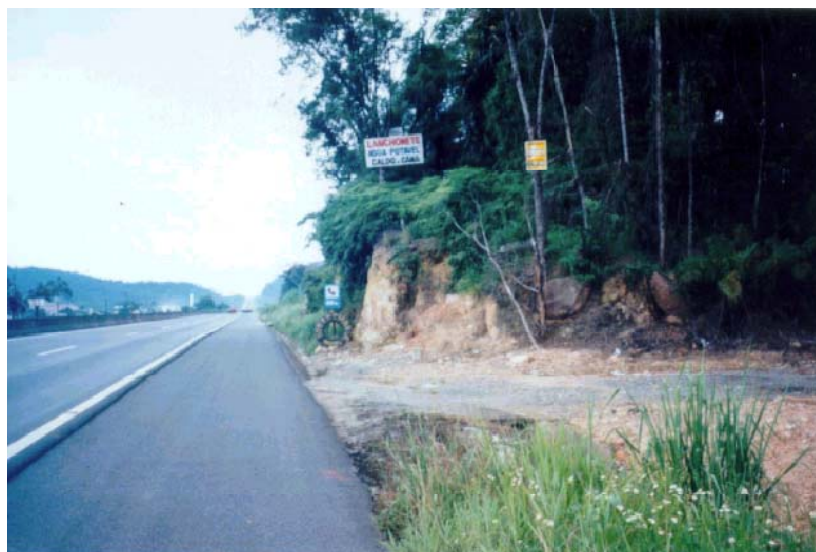
Passivo Ambiental: Processo de erosão, corte estável realizado. Ocorreu durante construção.

FIGURA 49 – Passivo Ambiental verificado no km 10,80  
caracterizado por um processo erosivo

Poluição visual, danos à paisagem local.

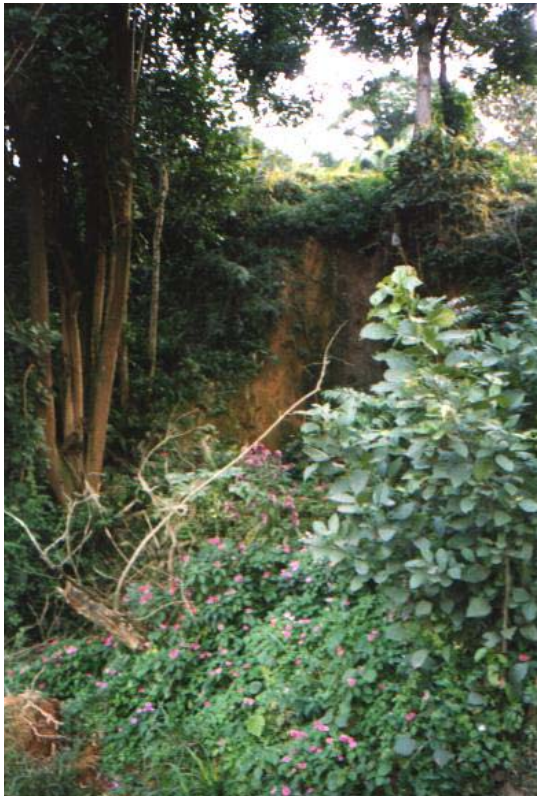
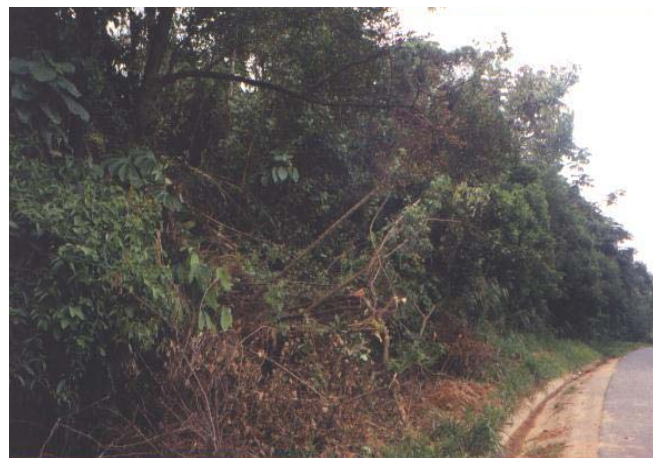
Passivo Ambiental: A vegetação está cedendo junto com o solo. Ocorreu após operação.

FIGURA 50 – Passivo Ambiental verificado  
no km 28,30 caracterizado por processo erosivo

FIGURA 51 – Passivo Ambiental verificado  
no km 28,3 visto de outro ângulo

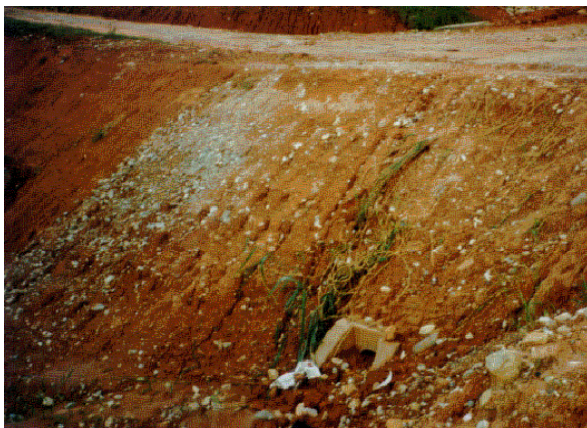
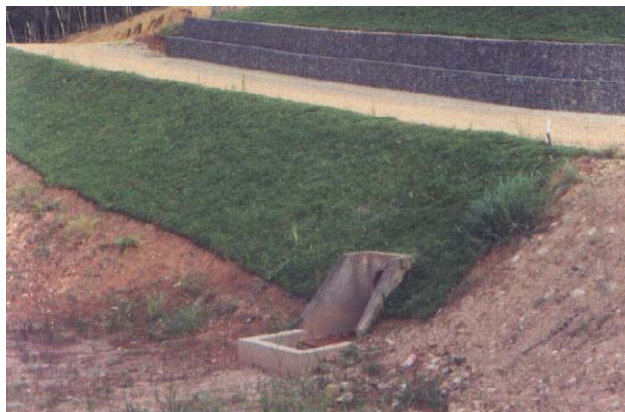
Passivo Ambiental: Assoreamento da drenagem pelo aterro realizado na via de acesso secundário da BR 101. Ocorreu após operação.

FIGURA 52 – Passivo Ambiental verificado no km 32,00 caracterizado por um processo erosivo. Foto tirada em abril/2002

FIGURA 53 – Passivo Ambiental verificado no km 32,00 caracterizado por uma recuperação parcial do sistema de drenagem. Foto tirada em novembro/2002

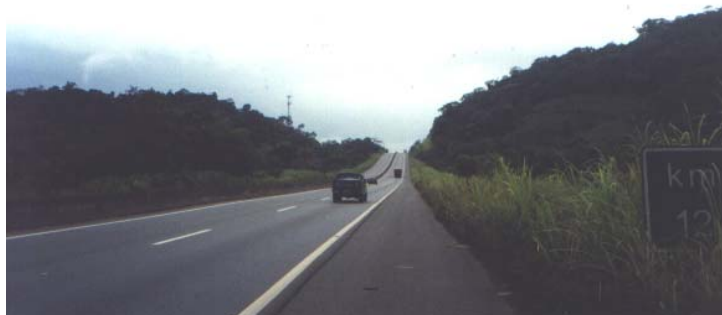
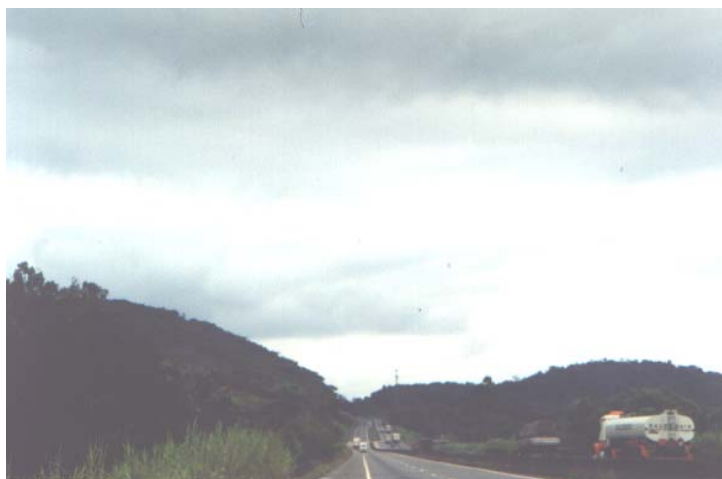
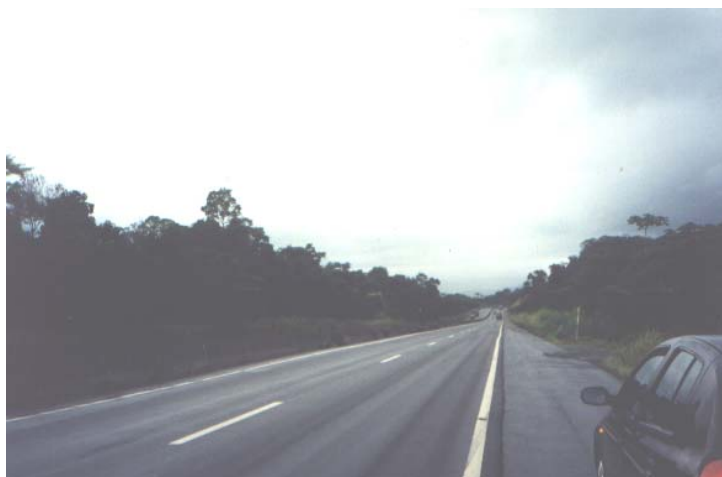
Os escorregamentos ativos encontrados nos km 3,0 e 30,0 ainda se encontram com problemas até a presente data, conforme citados nos itens 5.1.1 e 5.1.5. Entretanto, em vistoria não se conseguiu caracterizar nenhum dos pontos referentes aos km 12,2, 14,0 e 17,0 a 17,4 como área de alto potencial erosivo. Como não há indícios da execução de medidas mitigadoras ou de recuperação, talvez os problemas tenham sido evitados a partir de ações preventivas, conforme pode ser observado nas Figuras 54, 55 e 56, mas isso não pode ser comprovado.

FIGURA 54 – Local indicado pelo EIA como suscetível à erosão, mas onde tal característica não foi identificada pelo presente estudo (km 12,2 da BR 101)

FIGURA 55 – Local indicado pelo EIA como suscetível à erosão, mas onde também tal característica não foi identificada pelo presente estudo (km 14,0 da BR 101)

FIGURA 56 – Local indicado pelo EIA como suscetível à erosão, mas onde também tal característica não foi identificada pelo presente estudo (km 17,0 da BR 101)

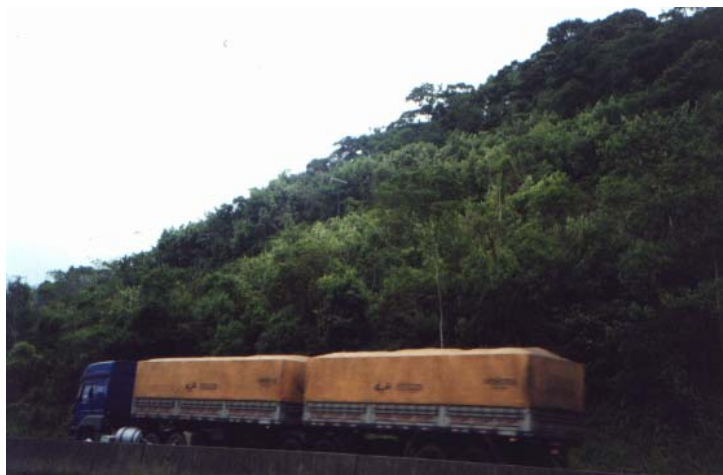
No km 19,1 ao 19,4, à esquerda, existe densa cobertura vegetal, como pode ser observada na Figura 57.

FIGURA 57 – Cobertura vegetal verificada no km 19,10 ao 19,40 da BR 101

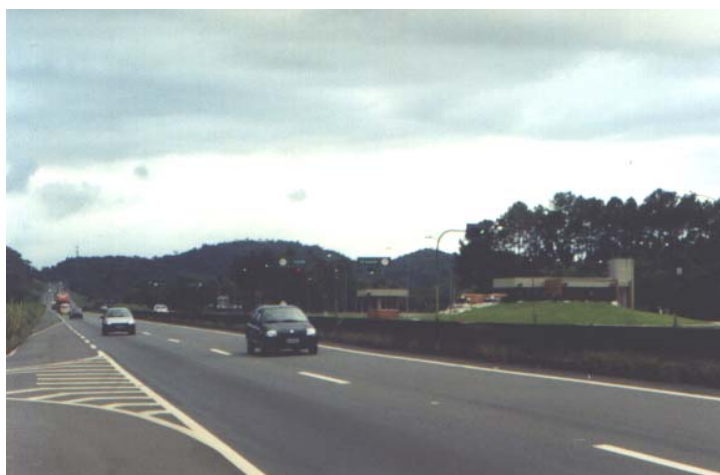
A falta de Posto de Pesagem de veículos no trecho duplicado tem sido apontado como um dos motivos do rápido desgaste da rodovia. Embora não seja uma recomendação do EIA/RIMA, o posto de pesagem têm o objetivo de preservar o pavimento, garantindo a segurança dos usuários em geral. A balança funciona 24 horas por dia e os veículos que passam com carga superior a permitida são multados. Existe apenas um posto de pesagem no trecho em estudo, km 14,7 da BR 101, Figura 58, sentido sul-norte, entretanto este posto ficou bastante tempo fechado. Já no sentido norte – sul não existe posto de pesagem no trecho de estudo.

FIGURA 58 – Posto de pesagem existente no km 14,7 da BR 101

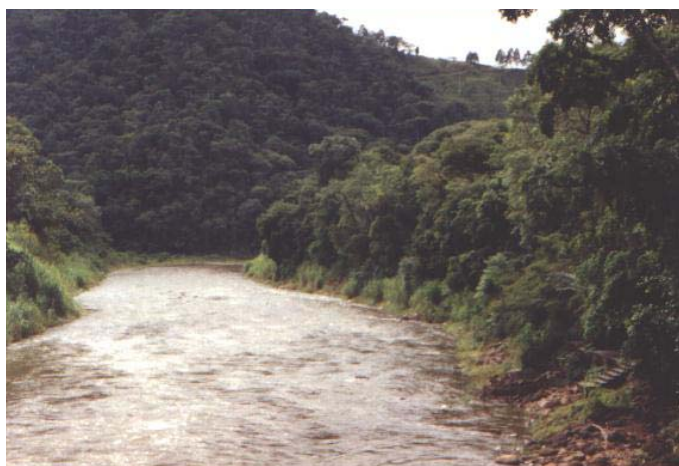
No leito do rio Cubatão – Estrada do Pico / Pirabeiraba no município de Joinville, foi executada a extração mineral de seixo rolado e saibro; devido a grande retirada de material perto da fundação da antiga ponte, houve dano a esta, o que levou a construção de uma nova ponte, utilizando-se a arquitetura da antiga, com parceria da Prefeitura Municipal de Joinville. Esta extração causou ainda a morte de grande quantidade de peixes, pois o leito do rio era constantemente alterado, ficando algumas áreas dentro do rio sem água. A firma Terraplenagem Rudnick era detentora da LAO para a extração mineral do seixo.

FIGURA 59 – Leito do rio Cubatão onde houve extração de seixo

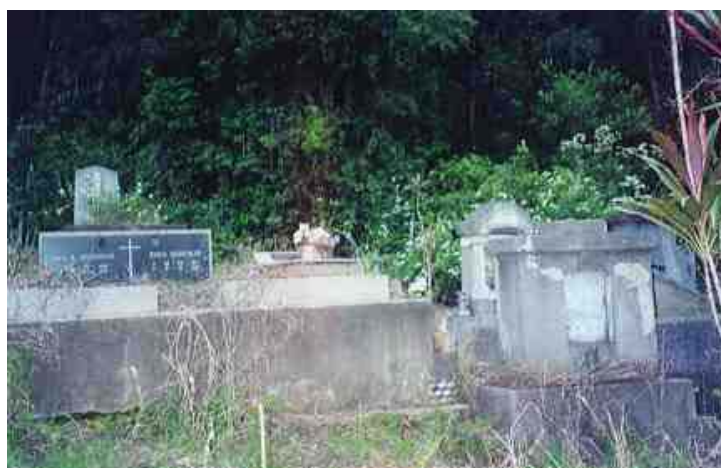
No cemitério localizado no km 57,0 da BR 101, citado no item 5.4.5, como mostra a Figura 60, alguns jazigos provavelmente são de imigrantes, enquanto outros não são tão antigos. Aparentemente, devido à dificuldade no acesso, a comunidade deve estar abandonando-o, como pode ser observado pela falta de manutenção. Saliente-se que este cemitério está localizado no município de Araquari - SC.

FIGURA 60 – Cemitério localizado no km 57,00 da BR 101

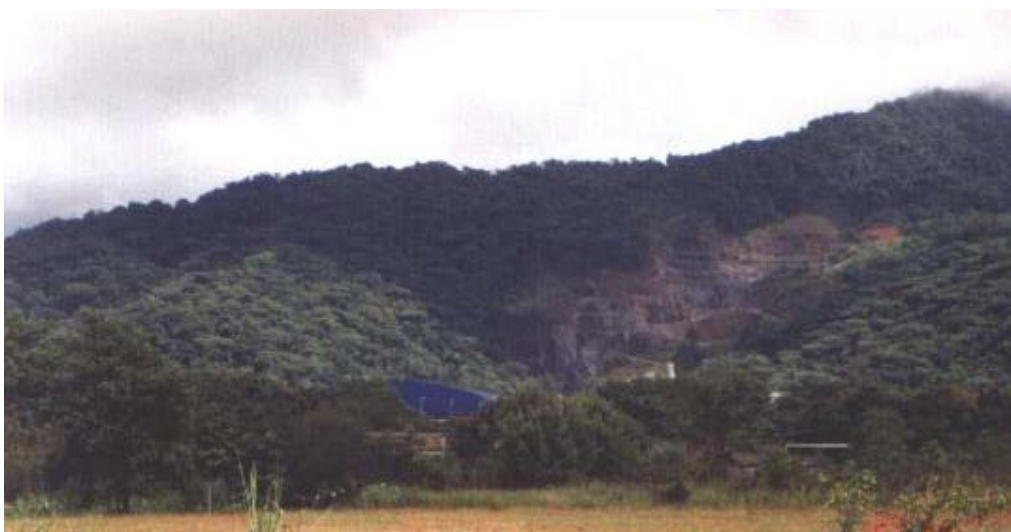
A maior parte das pedreiras é ou já foi explorada comercialmente. A Figura 61 mostra uma das pedreiras utilizadas nas obras de duplicação, localizada no km 30,5 à direita da rodovia. Segundo Relatório Mensal 03/98 da Supervisora das obras, a pedreira do km 30 vem sendo utilizada há várias décadas para a produção de brita destinada tanto a trabalhos de implantação como de recuperação da BR 101. Como as atividades de extração mineral sempre tiveram caráter temporário, isto é, sem continuidade e realizados por diversas empresas, não foram adotados os critérios mínimos indispensáveis para possibilitar a recuperação da área degradada após a conclusão da lavra.

FIGURA 61 - Vista, a partir da BR 101, de uma pedreira utilizada em sua duplicação

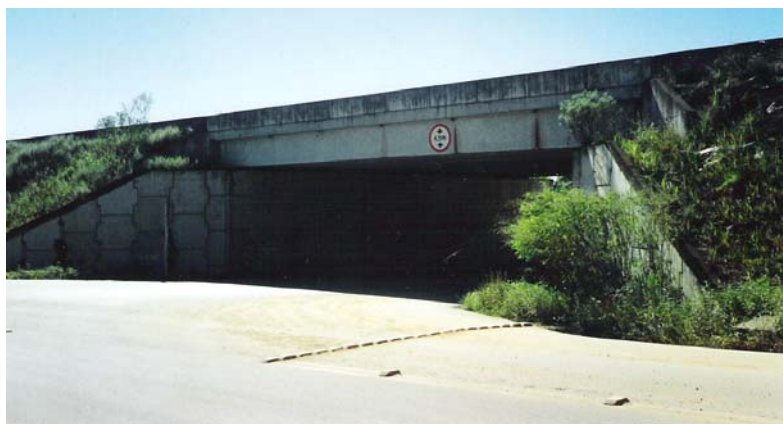
FIGURA 62 - Viaduto localizado no km 44,0, BR 110, mostrando a falta de calçada
